องค์ความรู้และภูมิสารสนเทศเพื่อการจัดการดินถล่ม
(ตะกอนไหลถล่มและน้ำปนตะกอนป่า)

Knowledge and Geo-Informatics for Landslide
(Debris Flow and Debris Flood) Management

ผศ.ดร. สมบัติ อยู่เมือง

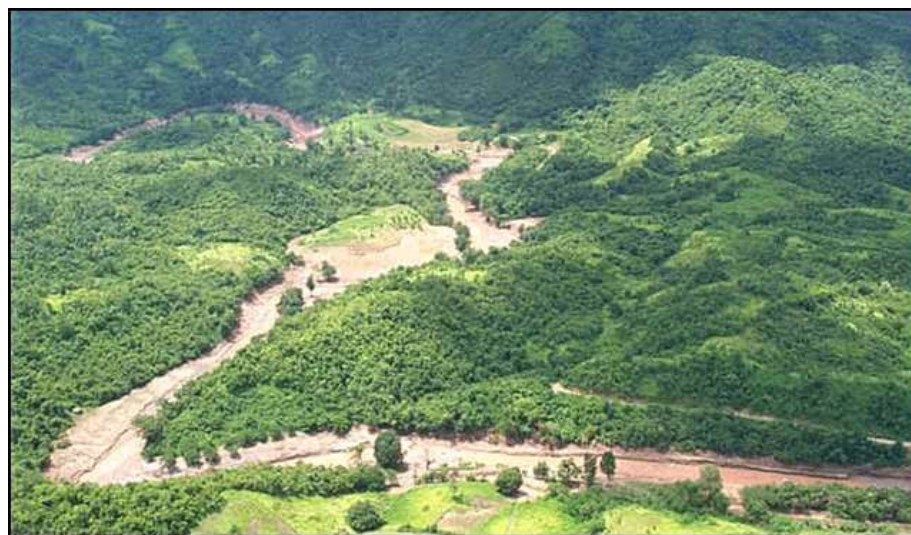
รูป 15. ภาพถ่ายจากมุมสูงบริเวณที่ 4 (ในรูป 6.) ที่เป็นช่วงปลายของลำน้ำก้อใหญ่มาก่อนออกที่ปลายหุบเขา จะเห็นภาพการกัดเซาะอย่างรุนแรงทั้งสองฝากฝั่ง จนกลายเป็นพื้นที่โล่งเพราะต้นไม้ถูกมวลน้ำและตะกอนที่เคลื่อนที่ผ่านลงมาจาด้านบน กัดเซาะและพัดพาารวมกันก่อนถึงปากทางออกของลำน้ำก้อใหญ่และจะลงไปสะสมตัวที่เนินตะกอนรูปพัดทางด้านล่างสุด (Yumuang, S., 2006)

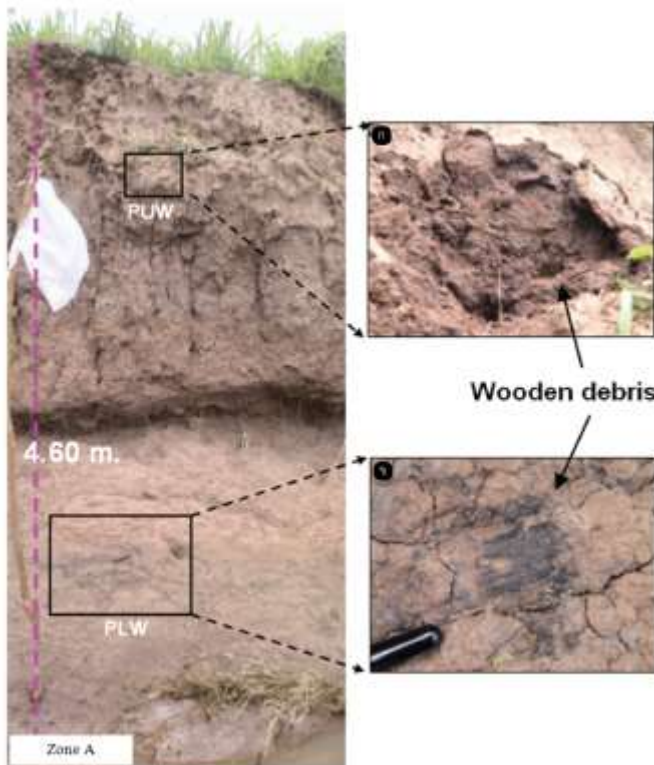
รูป 22. ภาพถ่ายแสดงลักษณะโดยทั่วไปในชั้นตะกอนบนสุดของ fine-grained fluvial and debris flood unit ที่โซน A (ในรูป 18 และ 19) ที่มีเศษซากต้นไม้ที่ยังคงสภาพที่สมบูรณ์อยู่ที่ตำแหน่ง (ก) และตำแหน่ง (ข) และเป็นที่น่าสนใจว่า เศษซากต้นไม้ที่ตำแหน่ง (ก) นั้น มีลักษณะเป็น charcoal สีดำที่มีเนื้อเป็นริ้วเส้น (fibrous) ในขณะที่เศษซากต้นไม้ที่ตำแหน่ง (ข) มีสีน้ำตาลที่ยังมีสภาพเนื้อไม้เป็นอย่างดีอย่างสมบูรณ์ ซึ่งเศษซากต้นไม้ทั้งสองตัวอย่างนี้ได้ถูกนำไปตรวจวัดค่าของอายุด้วยวิธีรังสีคาร์บอน (radiocarbon dating) แล้วพบว่ามียุสัสมบูรณ์ (absolute age) ของการสะสมตัวอยู่ระหว่าง 2,618 +/- 35 ปี และหลังปี 2493 ตามลำดับ (Yumuang, 2005)

นอกจากนั้นในการศึกษาครั้งนี้ยังได้ทำการสำรวจในภาคสนามเพื่อศึกษาลำดับชั้นการตัวของตะกอนไหลถล่มและน้ำปนตะกอนท่วมป่าในบริเวณเนินตะกอนรูปพัดที่เกิดมาก่อนในอดีต ซึ่งได้ทำการศึกษาในรายละเอียดไปตามริมฝั่งของลำน้ำก้อใหญ่ ที่มีการกัดเซาะในพื้นที่ประมาณ 5 X 70 ม. (ในพื้นที่ที่ได้มีการทำ resistivity survey ที่จะไม่ขอกล่าวถึง) และได้ตรวจวัดและบันทึกการจัดลำดับชั้นของชั้นตะกอน จำนวน 7 แนว เพื่อนำมาสร้างความสัมพันธ์เทียบเคียงและเชื่อมโยงการจัดลำดับชั้นการวางตัวของชั้นตะกอน (measured stratigraphic profile) ทั้งในแนวระนาบและในแนวตั้ง ดังแสดงเอาไว้ในรูป 19 – 22.
